Hotel Landhaus Wörlitzer Hof

Informationen für Menschen mit Sehbehinderung und blinde Menschen

Die Informationen zur Barrierefreiheit wurden am 24. September 2019 im Rahmen des Systems "Reisen für Alle" erhoben und sind geprüft.

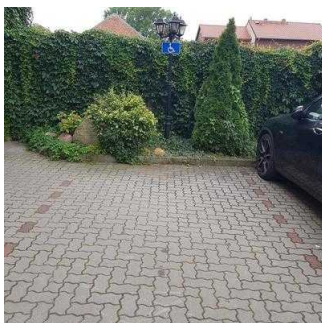
Parkplatz im
Innenhof

Es ist ein allgemeiner Parkplatz vorhanden.

Es gibt 1 Stellplatz/-plätze für Menschen mit Behinderung.

Der Stellplatz / die Stellplätze für Menschen mit Behinderung ist/sind gekennzeichnet.

Stellplatzbreite: 350 cm

Stellplatzlänge: 500 cm

Entfernung des Stellplatzes/der Stellplätze für Menschen mit Behinderung zum Eingangsbereich:
10 m

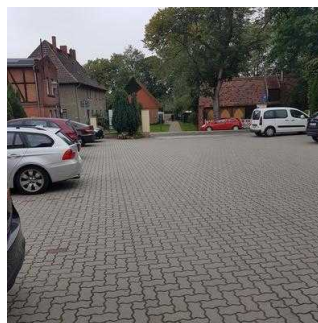
Parkplatz im
Innenhof

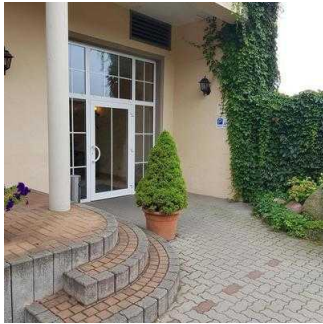
Weg vom Parkplatz
Innenhof zum
Hoteleingang

Breite des Weges: 300 cm

Länge des Weges: 5 m

Die Gehwegbegrenzung ist taktil erfassbar.
